- Gegenstand:** Erneuerung der Turbulatoren (Zackenband) an Flügeln, Winglets, Höhen- und Seitenflosse
- Betroffen:** Alle ASW 27-18, ASW 27-18E
- Vorgang:** Die heute verwendeten Profile für Hochleistungs-Segelflugzeuge sind so ausgelegt, daß sie ohne Turbulatoren keine optimale Leistung erreichen. Alle ASW 27-18 sind deshalb serienmäßig mit Turbulatoren ausgerüstet.
- Action:** Nach den Positionsangaben der Zeichnungen Abb. 1 bis 7 werden Zackenbänder der bezeichneten Art auf der Ober- und Unterseite des Höhenleitwerks, auf beiden Seiten des Seitenleitwerks, auf der Winglet - Innenseite, und an bestimmten Positionen auf der Flügelunterseite angebracht.

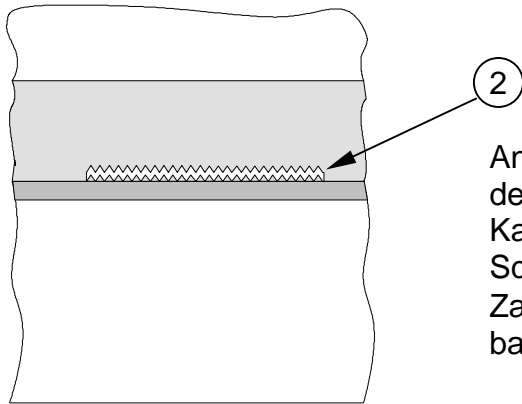
Abb. 7: Äußeres Ende des Querruders, falls Ausblasung durch Scharniere gestört

An den äußersten Abschnitten des Querruders kann die Ausblasung durch die kleinen Kanal-Querschnitte lokal gestört sein (z.B. an Scharnierpositionen). Falls zweckmäßig, kann Zackenband ② vor der Hinterkante des Profilbandes aufgeklebt werden.
