Gegenstand: Reparatur der Rumpfröhre durch Schäften.

Betroffen: EASA.A.0220, alle ASW 27-18 und ASW 27-18E

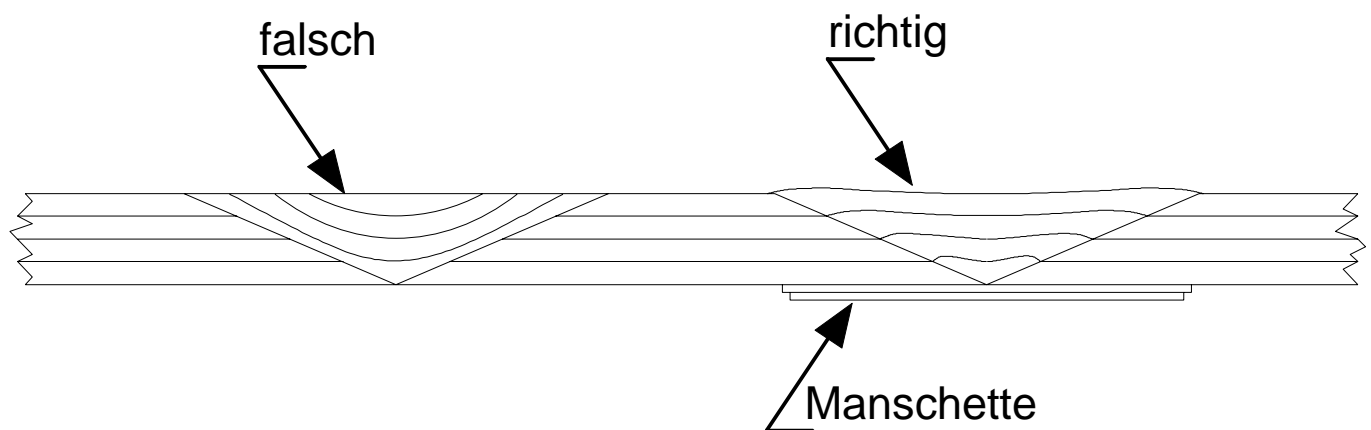
Vorgang: Für die Reparatur der ASW 27-18-Rumpfröhre ist es wichtig, daß das Hybrid-Laminat der Rumpfschale erhalten bleibt.
Hiermit ist gemeint, daß die Anordnung der Lagen (von innen nach außen) dem Original-Laminierplan entsprechen. Das heißt, daß der Lagenaufbau auch nach der Reparatur erhalten bleibt: Glas-, Kohle-, Aramidgewebe, U-Pica-Mat (wird nicht geschäftet, sondern stumpf gestoßen), Kohle-, Glasgewebe.

- Maßnahmen:**
0. Stelle einen Hellingbalken mit markierten Maß-Punkten auf einem unzerstörten ASW 27-Rumpf her.
 1. Rumpfröhren-Bruchstellen mit geraden Kanten versehen.
 2. Manschette aus 2 Lagen 92 140 diagonal und 1 Lage 92 110 längs min. 180 bis 200 mm breit zur Hälfte in die dickere Rumpfhälfte einkleben.
 3. Gegenstück anpassen, dann auf Hellingbalken ausrichten und einkleben.
 4. Schäftung vorbereiten, Schäftungslängen gemäß Reparaturhandbuch wählen.

5. U-Pica Mat (Lage 19) stufig auskratzen (siehe Skizze).

6. Die innerste Lage 92110 längs (Lage 25) ist durch die Manschette ersetzt und braucht nicht mehr angeschlossen werden.
7. 1 Lage CCC Style 763 längs (Lage 22), Schäftung ca. 16,5 mm lang, auflaminieren und überlappen.

- 8a. In dem Bereich, in dem keine U-Pica-Mat vorhanden ist (d.h. mehr als 2,5m hinter dem Fahrwerksausschnitt): 1 Lage 03040 diagonal (Lage 20) auflaminieren und überlappen.

- 8b. In dem Bereich, in dem U-Pica-Mat vorhanden war: In den ausgekratzen Bereich U-Pica-Mat wieder einsetzen. Nun Reparaturbereich mit Abreißgewebe überwickeln, aushärten lassen.
Nach dem Entfernen des Abreißgewebes auf Luftblasen kontrollieren.

9. 1 Lage 98608 diagonal (Lage 18) überlappen.
- 10.1 Lage 03056 diagonal (16) überlappen.
- 11.1 Lage CCC Style 796 längs (Lage 11) überlappen.
- 12.1 Lage 92 145 längs (Lage 4) auflaminieren. Nun wieder alles mit Abreißgewebe überwickeln, dann mit Klebeband zum Anpressen. Aushärten lassen! Abreißgewebe entfernen. Dann Lage 92 145 ausschäften, spachteln, lackieren und schleifen.
