Gegenstand: Ersatz des Schalldämpfers

Betroffen: **ASK 21** alle ASK 21 Mi Type-Certificate EASA.A.221
ASW 22 alle ASW 22 BLE 50R Type-Certificate EASA.A.217
ASH 25 M alle ASH 25 M und ASH 25 Mi Type-Certificate LBA 858
ASH 26 E alle Type-Certificate LBA 883

Grund: Produktverbesserung

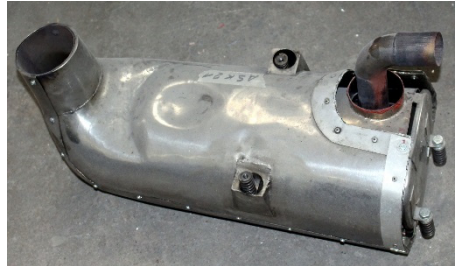
Der bisherige Schalldämpfer ist von der verbesserten Version leicht an seiner äußeren Form unterscheidbar:

Schalldämpfer bisher

verbesserte Ausführung

Maßnahmen: Ersatz des bisherigen Schalldämpfers (Teile-Nr. 800.65.0001) durch eine verbesserte Version (Teile-Nr. 800.65.9010)
