Gegenstand: Geänderter Ausgleichsbehälter für Bremsflüssigkeit
Betroffen: ASK 21; Type-Certificate EASA.A.221
Baureihen **ASK 21** und **ASK 21 Mi**; alle Werknummern
Klassifizierung: Geringfügige Änderung (Minor Change)
Dringlichkeit: wahlweise
Grund: Produktverbesserung

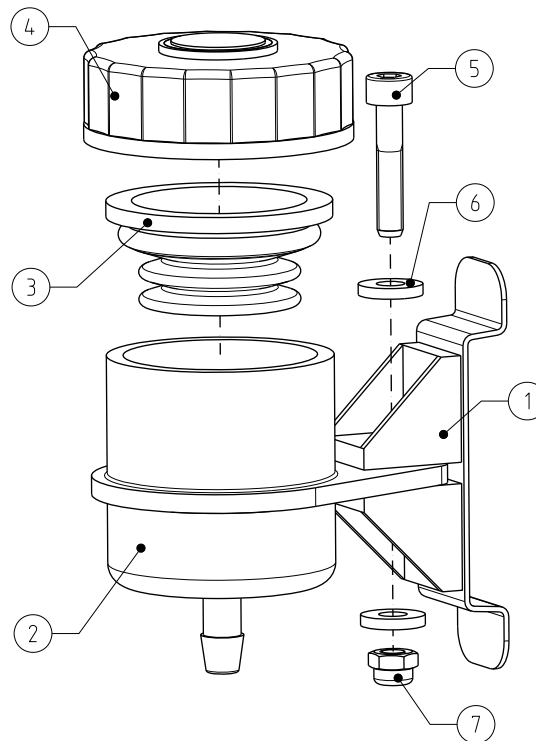
Material: 210.11.9051 Übersicht Einbau Ausgleichsbehälter ÄM 6

Bei niedrigem Stand der Bremsflüssigkeit im bisher verwendeten Ausgleichsbehälter kann bei intensivem Kunstflugtraining mit häufigem Rückenflug¹ Luft in die Bremsanlage gelangen, welche zu verminderter Bremsleistung führt. Durch eine neue Ausführung des Ausgleichsbehälters wird ein vollständig geschlossenes System hergestellt, wodurch dies nicht mehr möglich ist.

Maßnahmen: Austausch des bisherigen Ausgleichsbehälters und seiner Halterung; Entfall des dünnen Entlüftungsschlauches

Die neue Halterung (Pos. 1) ist mit Dickharz an die Rumpfschale zu kleben. Die Positionierung erfolgt möglichst aufrecht und so, dass der Ausgleichsbehälter durch das Fenster der Sitzschale sichtbar ist. Auf die Freigängigkeit zwischen Bremsklappengestänge und abgehendem Schlauch achten. Die verbleibenden Nietlöcher der alten Halterung mit Dickharz verschließen.

Hinweis zum Befüllen: Der Behälter wird nahezu randvoll gefüllt und die Membrane (Pos. 3) eingesetzt. Dabei die überschüssige Bremsflüssigkeit auffangen. Es sollte keine Luft mehr unterhalb der Membrane sein. Anschließend den Deckel verschrauben. Der Volumenausgleich (Temperatur, Verschleiß) erfolgt ausschließlich über die Membrane, das Bremssystem selbst ist vollständig geschlossen.
