Gegenstand: Verbesserung des Kennfelds der neuen IAE50R ECU mit den Seriennummern „AE00XXX“ die ab 2014 serienmäßig eingesetzt wurden.

Betroffen: **ASH 31 Mi**; Type-Certificate EASA.A.538; alle Werknummern

Klassifizierung: Geringfügige Änderung (Minor Change)

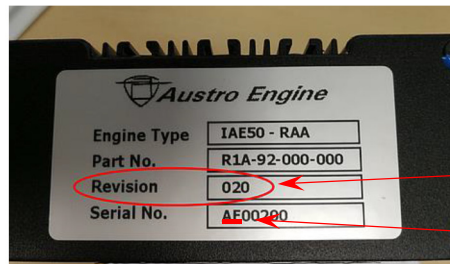
Fig. 1: Betroffene ECUs

Es sind nur Flugzeuge betroffen, deren ECU-Seriennummer mit AE beginnt und Revisionsstand 020 bzw. AA1 haben, siehe auch unten in Punkt „Grund“.

Die Revision lautet 020 (oder auch AA1)

Die Seriennummer beginnt mit **AE**

Maßnahmen: Aufspielen der neuen Software mit der Versionsnummer „SW_V1.1.9.2.4“ durch senden der ausgebauten ECU an die Firma A. Schleicher GmbH oder der Firma Austro Engine.
