<b>ASK 21 Mi</b>	Technische Mitteilung	Nr. 14
<b>ASH 25 Mi</b>	Technische Mitteilung	Nr. 35
<b>ASH 30 Mi</b>	Technische Mitteilung	Nr. 3
<b>ASG 32 Mi</b>	Technische Mitteilung	Nr. 5

**Gegenstand:** Verbesserung des Kennfelds der neuen IAE50R ECU mit den Seriennummern „AE00XXX“ die ab 2014 serienmäßig eingesetzt wurden.

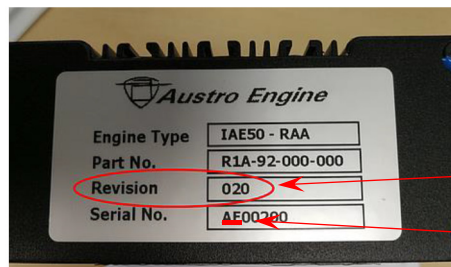
**Fig. 1: Betroffene ECUs**

Die Revision lautet 020 (oder auch AA1)

Die Seriennummer beginnt mit **AE**

**Maßnahmen:** Aufspielen der neuen Software mit der Versionsnummer „SW\_V1.1.9.2.4“ durch senden der ausgebauten ECU an die Firma A. Schleicher GmbH oder der Firma Austro Engine. Die Firma Schleicher GmbH verfügt über die Möglichkeit die ECU auch im eingebauten Zustand neu zu programmieren. Kunden in den USA oder Australien können sich an die dortigen Repräsentanten der Firma A. Schleicher GmbH wenden.

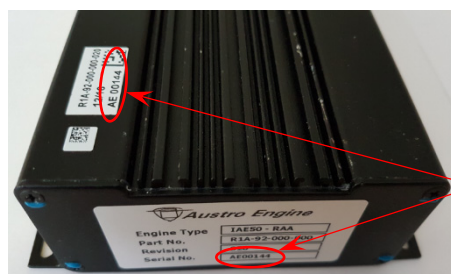
**Fig. 3: Identifikation der ECU bei ASH 30 Mi und ASG 32 Mi.**

Die Seriennummer der betroffenen ECU's kann auf dem oberen Schild auch im eingebauten Zustand überprüft werden.
