**Gegenstand:** Überprüfung der Freigängigkeit der vorderen Seitenruderpedale  
**Betroffen:** **ASK 21 B**; Type-Certificate EASA.A.221; Werknummern 21953 – 21969 (Werknummer 21955 nicht betroffen)  
**Klassifizierung:** Geringfügige Änderung (Minor Change)  
**Dringlichkeit:** vor dem nächsten Start  
**Grund:** Durch Fertigungstoleranzen ist es in einem Fall bei Ausschlag des Seitenruders zum Verklemmen des linken vorderen Seitenruderpedals gekommen. Es ist nicht auszuschließen, dass andere Flugzeuge der Baureihe ASK 21 B ebenfalls betroffen sind.

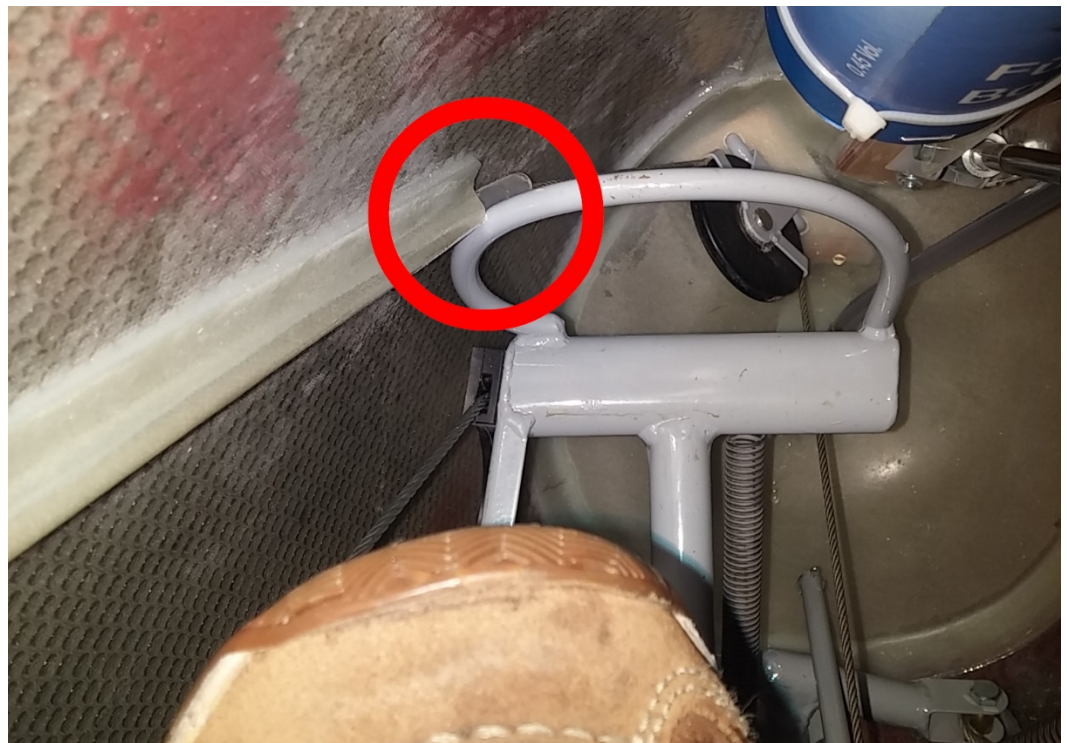
Das linke Seitenruderpedal kann besonders in den vorderen Rastungen der Pedalverstellung und Ausschlag nach links mit der Führung des Kupplungsseilzugs kollidieren und unter Last verklemmen, siehe auch Abbildung 1. In allen möglichen Stellungen des linken Seitenruderpedals sollten min. 4 mm zwischen dem Pedal und der Führung des Kupplungsseilzugs sein. Ist dies nicht der Fall ist eine der unter B) beschriebenen Maßnahmen durchzuführen.

Abb. 1: Mögliches Verklemmen des Seitenruderpedals an der Seilführung des Kupplungsseilzugs

Das Verklemmen tritt nur in den vordersten Pedalstellungen auf. Diese können blockiert werden, sodass die Pedale nicht mehr bis ganz nach vorn geschoben werden können. Es müssen so viele Stellungen blockiert werden, dass die Freigängigkeit gem. Maßnahme A wieder gegeben ist. Das Blockieren kann wie folgt durchgeführt werden: In das letzte freie Rastloch vor der neuen Endstellung kann ein entsprechend großer Niet (z.B. DIN 7337 Ø 6,4 mm) gesetzt werden, sodass die Pedale nicht weiter nach vorn verstellt werden können.

Die GFK-Schelle, welche das weiße Seilführungsrohr hält, kann um max. 50 mm gekürzt und an ihrem vorderen Ende angefast werden. Auf diese Weise muss genügend Luft zwischen Pedal und Seilführung entstehen, sodass die Freigängigkeit gem. Maßnahme A wieder gegeben ist.

Die gesamte Seilführung des Kupplungszugs kann um max. 30 mm nach oben versetzt werden, sodass die Freigängigkeit gem. Maßnahme A wieder gegeben ist. Dabei ist auf einen einwandfreien Verlauf des Kupplungsseilzugs zu achten. Sollte beim Versetzen das Innenlaminat der Rumpfschale beschädigt werden, ist dieses wieder instand zu setzen.
