- Gegenstand:** Überprüfung der Schraubensicherung am automatischen Anschluss der Bremsklappe
- Betroffen:** **ASK 21 B**; Type Certificate EASA.A.221; Werknummern 21953 – 21982 (Werknummer 21955 nicht betroffen)
- Klassifizierung:** Geringfügige Änderung (Minor Change)
- Dringlichkeit:** vor dem nächsten Start
- Grund:** Im Rahmen einer Vorflugkontrolle wurde eine Zylinderschraube M5x10 im Rumpf einer ASK 21 B gefunden. Es konnte zurückverfolgt werden, dass diese in dem automatischen Anschluss der Bremsklappe an der linken Flügel-Rumpf-Trennstelle verbaut ist. Das Lösen dieser Schraube ist auf eine fehlende Schraubensicherung zurückzuführen. Es ist nicht auszuschließen, dass andere Flugzeuge der Baureihe ASK 21 B ebenfalls betroffen sind.
- Maßnahmen:** Überprüfung des Anschlags des automatischen Anschlusses der Bremsklappe an der linken Flügel-Rumpf-Trennstelle:

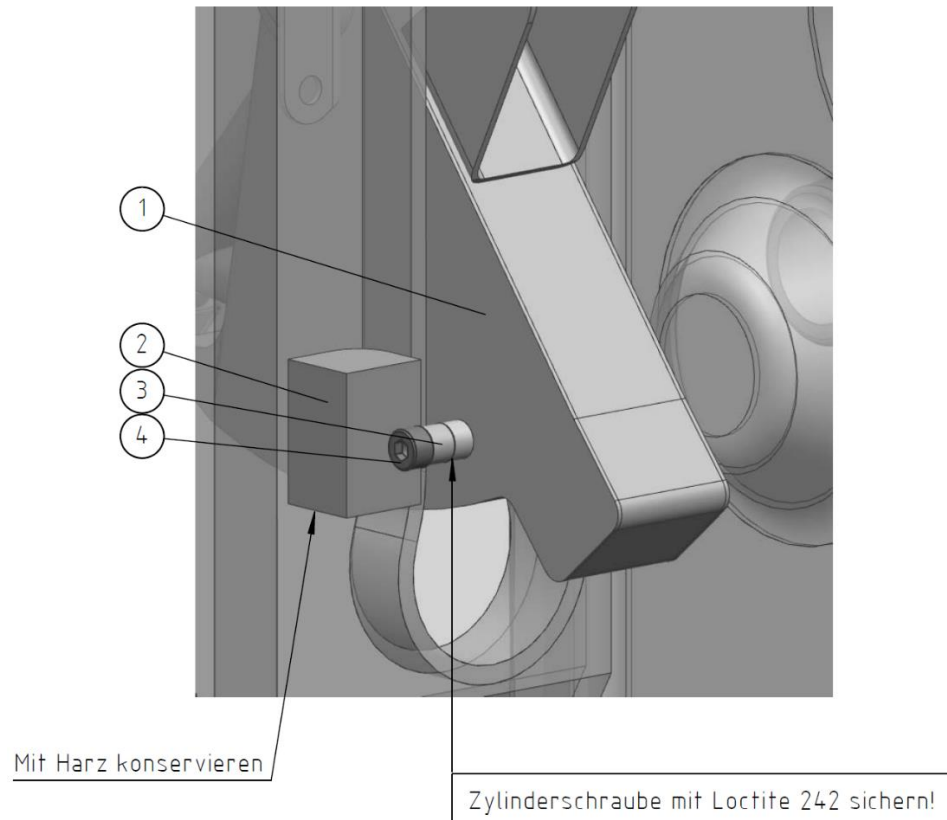
Die Tüte des automatischen Anschlusses der Bremsklappe an der linken Flügel-Rumpf-Trennstelle (Pos. 1) ist mit einem Anschlag versehen, der im abgerüsteten Zustand verhindert, dass die Bremsklappensteuerung verkniet. Der Anschlag ist durch eine seitlich in die Tüte eingeschraubte DIN912-M5x10 Schraube (Pos. 4) mit zusätzlicher Messing-Buchse (Pos. 3) realisiert. Auf der Gegenseite ist an der rumpfseitigen Wurzelrippe von innen ein Sperrholzklotz (Pos. 2) aufgeklebt. Es muss überprüft werden, ob die Schraube und die Messingbuchse vorhanden sind. Sollten beide Teile vorhanden sein, ist die Schraube rauszudrehen und mit Loctite 242 gesichert neu einzusetzen. Fehlen Schraube und Buchse ist der gesamte Rumpf nach den Teilen abzusuchen. Erst wenn sichergestellt ist, dass die Teile nicht im Rumpf liegen, ist der Anschlag mittels neuer Schraube und Buchse, gesichert mit Loctite 242, neu herzustellen.

Anschlag nur an linker Tüte

Abb. 1: Anschlag an der linken Tüte des automatischen Anschlusses für die Bremsklappe

Der Anschlagklotz aus Holz an der Wurzelrippe muss mit Harz konserviert werden.
