Gegenstand: Überprüfung der flügelseitigen Wurzelrippen auf Beschädigungen

Betroffen: **ASW 15;** Type-Certificate LBA 272; Baureihe ASW 15, Werknummern 15001 bis 15183 (sofern nicht alle Wurzelrippen durch Rippen der ASW 15B gemäß Maßnahme C der TM 29 ersetzt wurden)

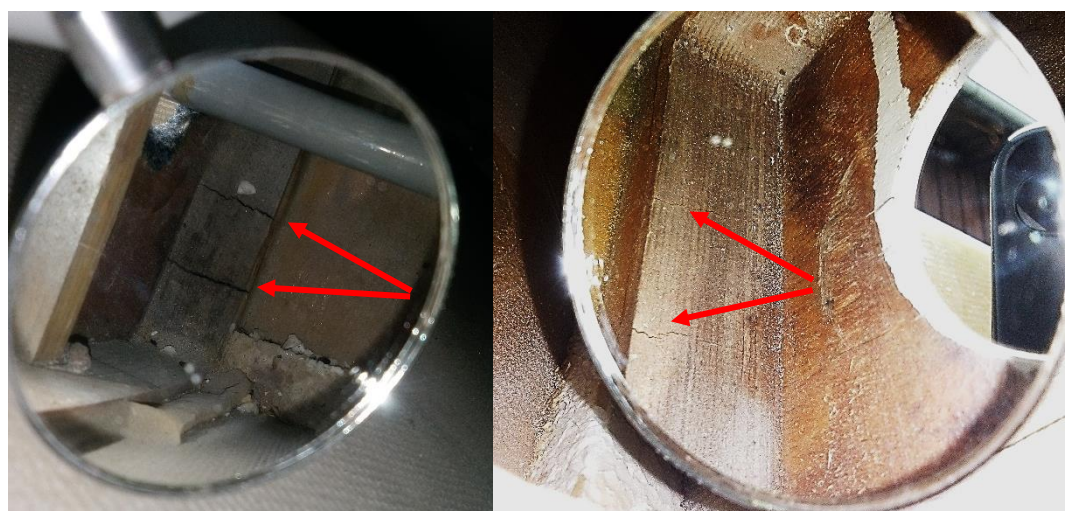
Fig. 1: Risse quer zur Wurzelrippenebene. Links deutlich ausgeprägt, rechts beginnende Anrisse

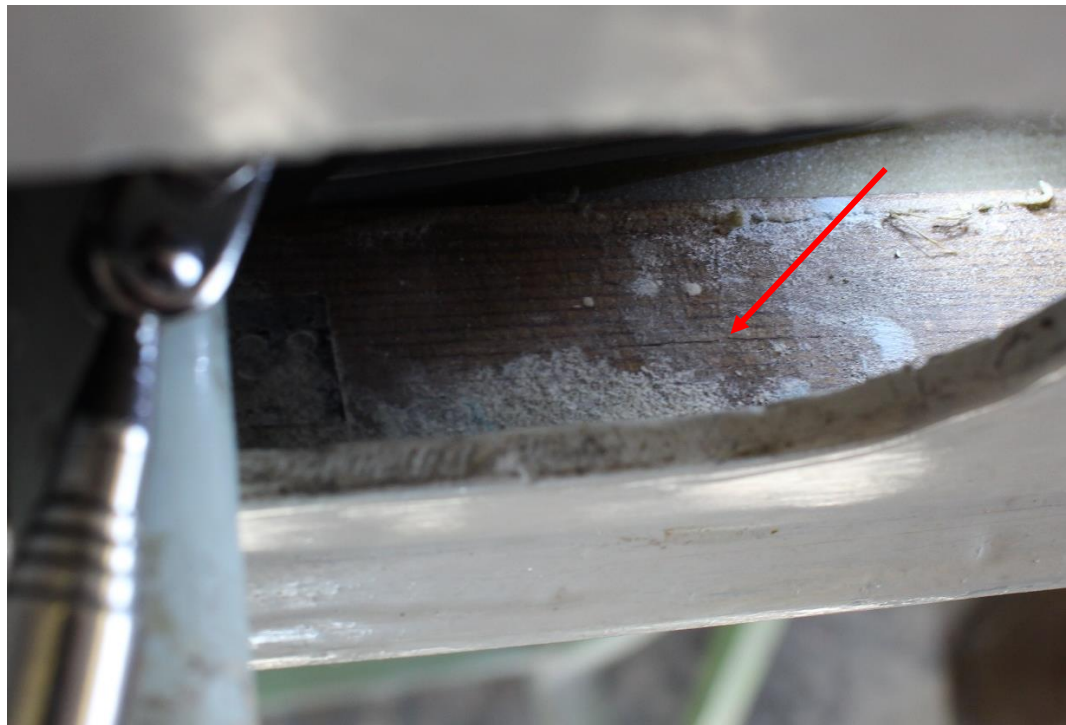
Fig. 3: Risse parallel zur Wurzelrippenebene

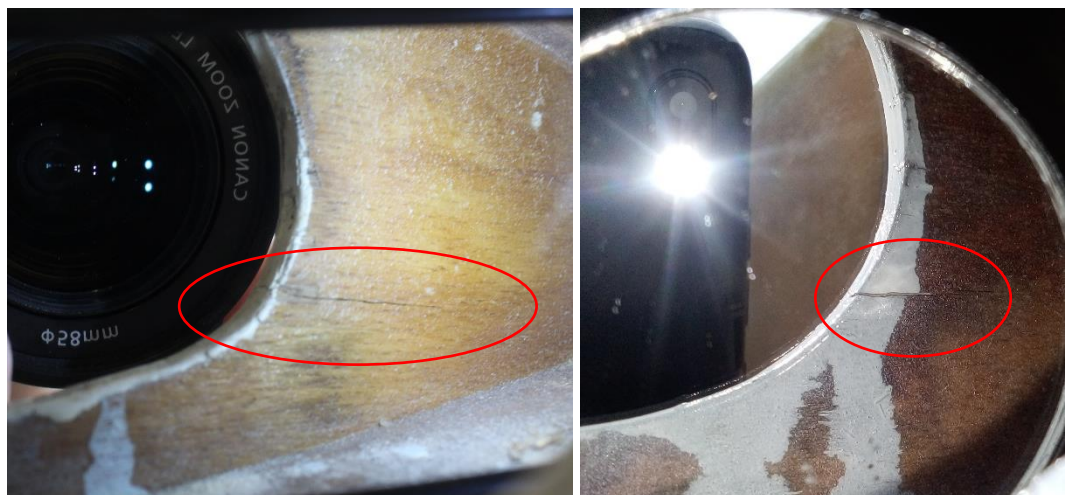
Fig. 4: Risse in der Schubwand

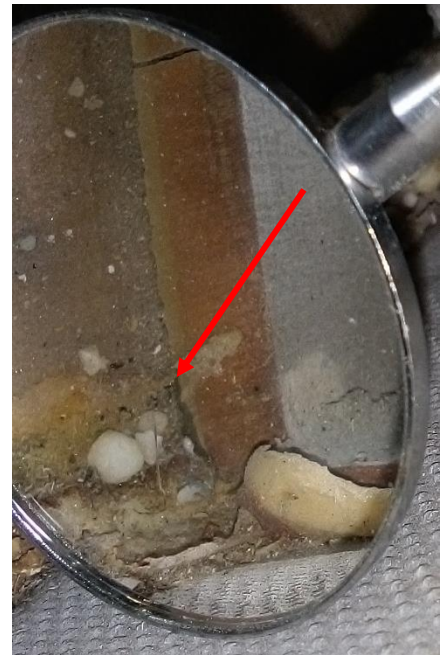
Fig. 5: Loslösung der Rippe vom Holm
