Wartungs- und Einstellanweisung

Einstellen der Schleppkupplung bei unbeabsichtigtem Ausklinken

Alle ASW 19, ASW 19 B, ASW 20 und ASW 20 L

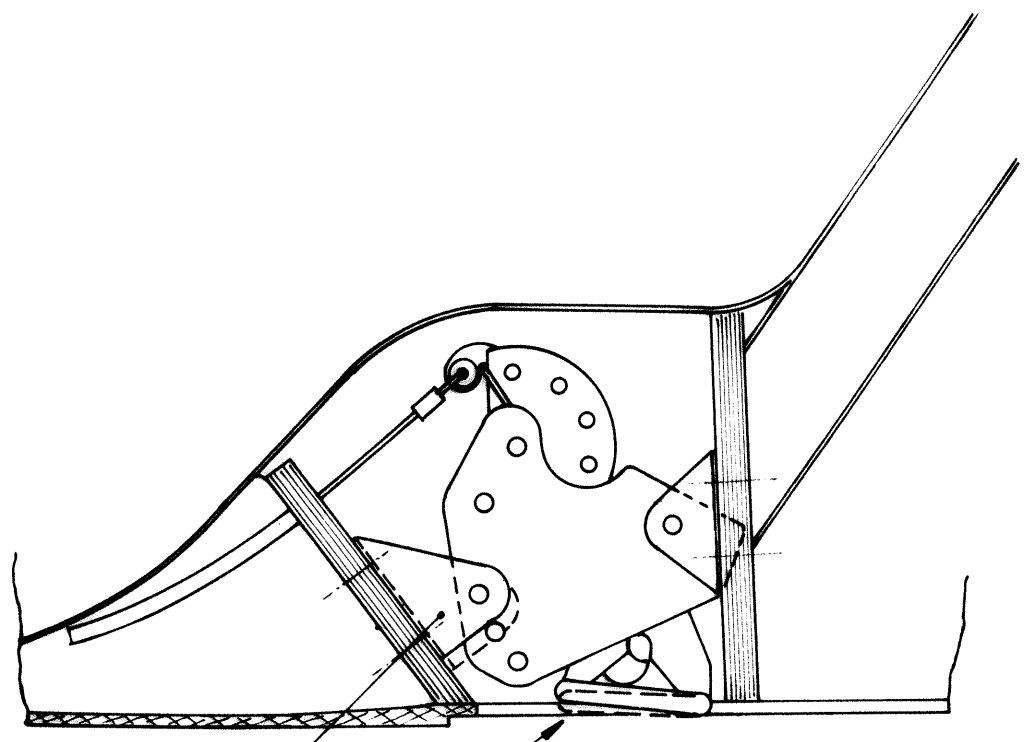
Gute Ergebnisse mit dem neuen Ringpaar wurden dann erzielt, wenn die Kupplung im vorderen Beschlag so weit abgesenkt wird, daß der Automatikring der Kupplung beinahe mit der Außenkontur parallel läuft (siehe anliegende Skizze).

Automatikring beinahe parallel zur Außenkontur.
Neuer geänderter Kupplungsbeschlag.

b) Haben die Maßnahmen nach a) nicht geholfen, kann der vordere Kupplungsbeschlag geändert werden. Hierzu ist es meist nötig, einen neuen Beschlag zu fertigen, der den Einbauverhältnissen Rechnung trägt. In diesem Fall ist mit dem Hersteller Verbindung aufzunehmen, damit ein neuer Beschlag angefertigt werden kann.
