ASW 15

Reparaturanweisung Austausch der flügelseitigen Wurzelrippen nach TM 29 Alexander Schleicher GmbH & Co.

Gegenstand: Austausch der flügelseitigen Wurzelrippen

Betroffen: ASW 15; Type-Certificate LBA 272; alle Baureihen und Werknummern

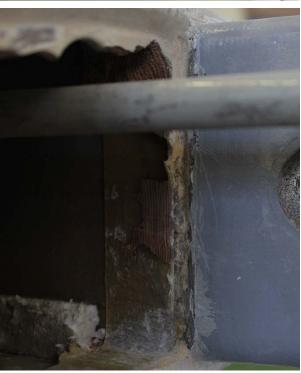
Detail der Verklebung von der alten Holzrippe an den Holm. Zu sehen sind die Glasgewebelagen, die ursprünglich auf dem Rippenflansch aufgebracht waren. Diese müssen inklusive des darunter liegenden Klebeharzes entfernt werden.

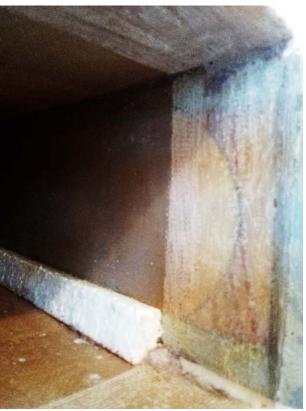
Detail der entfernten Rippe im Bereich des Holmes. Im rechten Teil des Bildes ist das Ende der Wicklung zu erkennen. Diese endet genau am Beginn der alten Holzrippe.

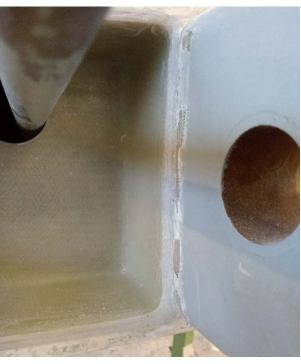
Detail zum Anschluss des Rippenflansches an die Holmwicklung.
