- Gegenstand:** Risse in der Verklebung der flügelseitigen Wurzelrippen  
 Prüfung auf Risse in der Verklebung von Holm und Flügelschale (im Bereich der Wurzelrippe), bzw. Wurzelrippe und ggf. Reparatur dieser

- Betroffen:** ASK 21, ASK 21 B, ASK 21 Mi
- Material:** Harz-System L335 (H335 / H338 / H340) oder L285 (H285 / H286 / H287)  
 Zur Herstellung der Klebmasse:  
 100 Gew.-Teile Harz  
 nötige Gew.-Teile Härter  
 20 Gew.-Teile Baumwollflocken  
 10 Gew.-Teile Aerosil

- Zeichnungen:** L339.50-S2
- Hinweise:** Diese Arbeitsanweisung fasst die Maßnahmen aus der TM 41 (ASK 21) bzw. TM 15 (ASK 21 Mi) zusammen.  
 Reparaturen nach Abschluss gem. Reparatur-Handbuch min. 12h bei 55°C tempn.  
 Bringen die beschriebenen Reparaturmaßnahmen keine dauerhafte Abhilfe (Wiederkehr der Risse) so kann dies auf eine tiefergehende Beschädigung der Struktur hindeuten (z.B. durch eine frühere Überlastung). In diesem Fall ist eine detaillierte Untersuchung der Struktur notwendig.

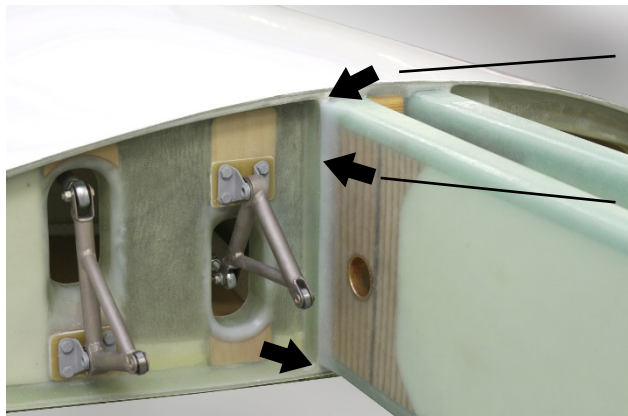
In den Ecken zwischen Wurzelrippe, Holm und Flügelschale
	In der Klebnaht zwischen Wurzelrippe und Holm
Fotobeispiel: Wurzelrippe ASK 21 B, linker Flügel, Holmgabel.

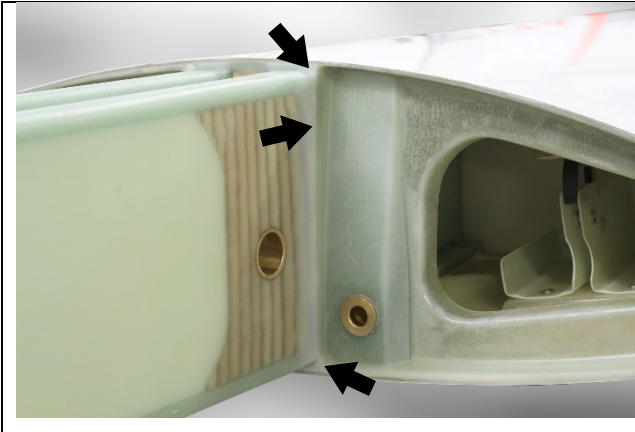
Die nebenstehende Darstellung gilt ebenso für den rechten Flügel (Holmzunge)

Ebenso sind die Klebenähte auf der Rückseite der Wurzelrippen entlang des Holmes - zugänglich durch die Öffnungen bzw. die Stangendurchführungen – mit einem Spiegel oder ggf. einem Endoskop auf Risse zu kontrollieren.

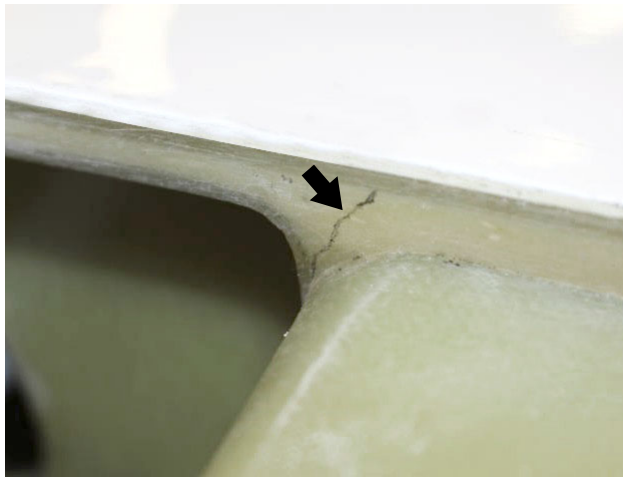
Risse in den Ecken:

Wenn sich die Risse nur auf die Klebmasse beschränken, können diese nach dem **Reparaturverfahren 1** beseitigt werden

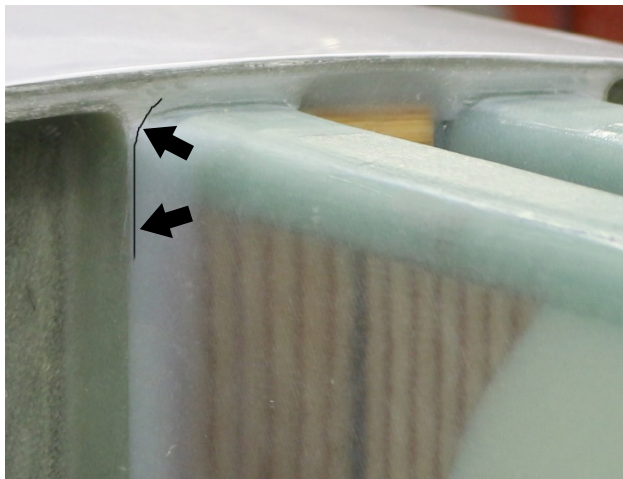
Risse in den Ecken, die sich bis in die senkrechte Klebnaht zwischen Wurzelrippe und Holm fortsetzen:

Wenn sich die Risse nur auf die Klebmasse beschränken, können diese nach dem **Reparaturverfahren 1** beseitigt werden

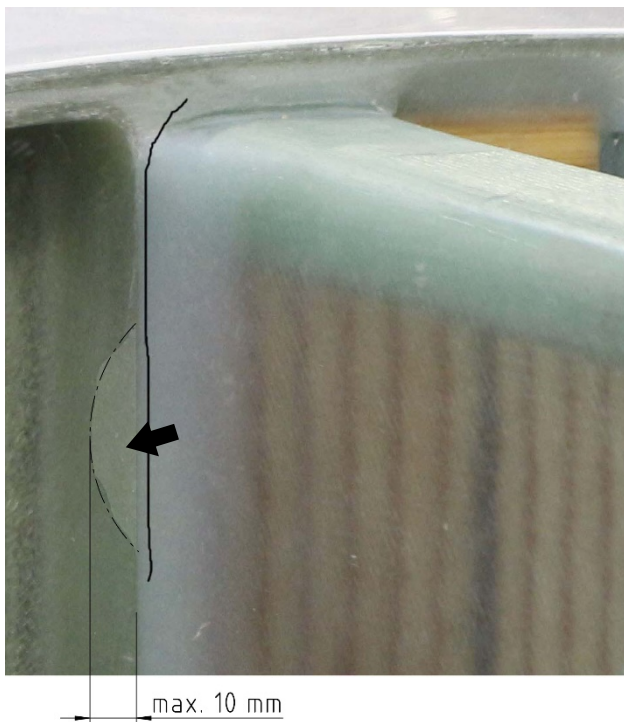
Risse und eine Ablösung in der senkrechten Klebnaht zwischen Wurzelrippe und Holm:

Weißbrüche in den Bauteilen (Wurzelrippen, Schale, Holm) und Delaminationen der Verklebungen, die durch Abklopfen der Verklebebereiche festgestellt werden können, deuten auf eine tatsächliche Beschädigung hin, die eine entsprechende, größere Reparatur gem. TM 02-2005 erforderlich machen.

Das Gleiche gilt für Risse, die sich tiefer als die angegebenen 10 mm oder bis auf die Rückseite der Wurzelrippen fortsetzen. Das sind Anzeichen für eine Überbelastung der Strukturen und haben nichts mit dieser hier beschriebenen Rissbildung zu tun.

Wenn zusätzlich zu dem Riss auch eine Ablösung im Bereich der Verklebung festgestellt wird die nicht tiefer als 10 mm ist, wird die Ablösung nach dem **Reparaturverfahren 2a** behandelt.

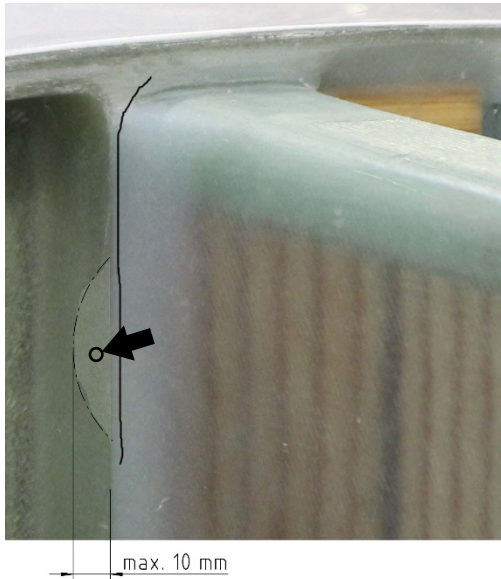
Ablösungen, die **nicht** tiefer als 10 mm sind, werden nach folgendem Verfahren repariert:

Durch eine kleine Bohrung (< 1.5 mm) im Randbereich der Wurzelrippe wird mit einer Spritze Harz in den abgelösten Bereich eingebracht.

Das Laminat von Wurzelrippe, Holm insbesondere der Holmwicklung oder Flügelschale darf dabei nicht beschädigt werden.
