Flughandbuch

Betriebshandbuch

3 Kontrolle des Höhenruders

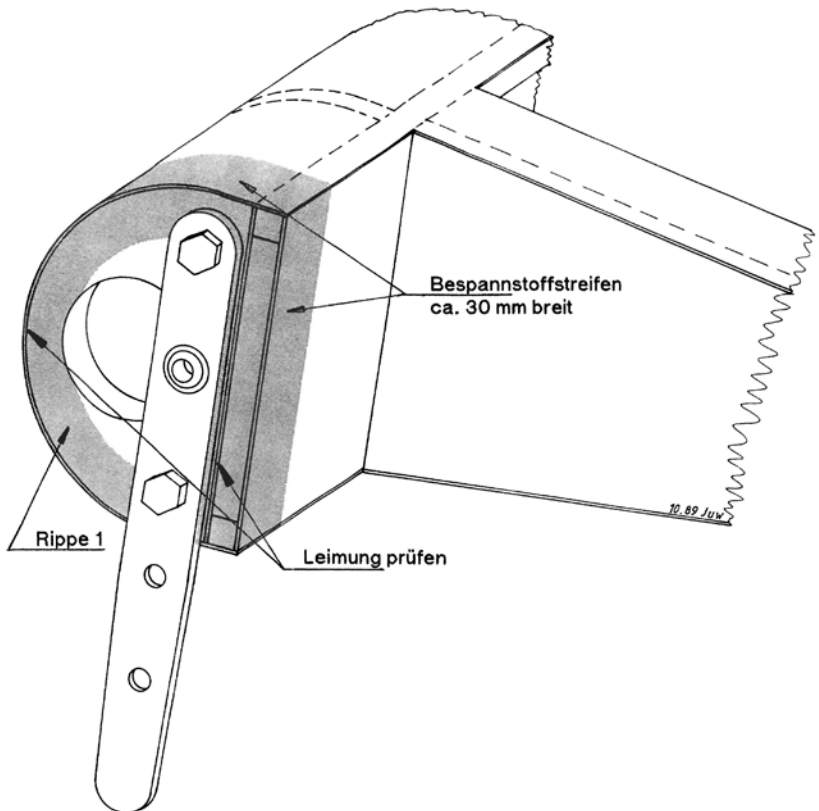
Fig. 3-1 Ansicht der rechten Höhenrunderhälfte

Es sind vermehrt Versagen von Klebungen im Anschluss des Höhenruders durch Alterung oder Überlastung festgestellt worden. Da dieser Bereich essentiell für die Sicherheit des Flugzeuges ist, muss die Kontrolle mit großer Sorgfalt durchgeführt werden.

4. Prüfen, ob die Leimung zwischen Rippe 1 und dem Sperrholz der Rudernase bzw. dem Höhenruderholm in einwandfreien Zustand ist. Unter Verwendung einer Messerspitze oder einer Fühlerlehre an der Leimung kann der feste Sitz der Teile überprüft werden. Die Prüfung sollte zusätzlich auch von innen mit Hilfe eines Spiegels oder Endoskops erfolgen.

5. Sind keine Beschädigungen an der Leimung festgestellt worden, ist die Kante wieder mit einem Bspannstoffstreifen wie in Fig. 3-1 dargestellt zu verschließen. Abschließend Wetter- und Feuchtigkeitsschutz aufbringen (lackieren).

Alternativ zu einem Bespannstoffstreifen aus Baumwolle ist die Verwendung von ORATEX UL600 zulässig. In diesem Fall entfällt der zusätzliche Wetter- und Feuchtigkeitsschutz (Lackierung). Die „ORATEX® Verarbeitungsanleitung & Ergänzung zum Flugzeugwartungshandbuch“ in der jeweils letztgültigen Revision ist zu beachten.
