**Gegenstand:** Austausch der Gasdruckfeder oder der Hubspindel im Motorraum

**Betroffen:** EASA.A.0220, Baureihe ASW 27-18E, alle Werknummern

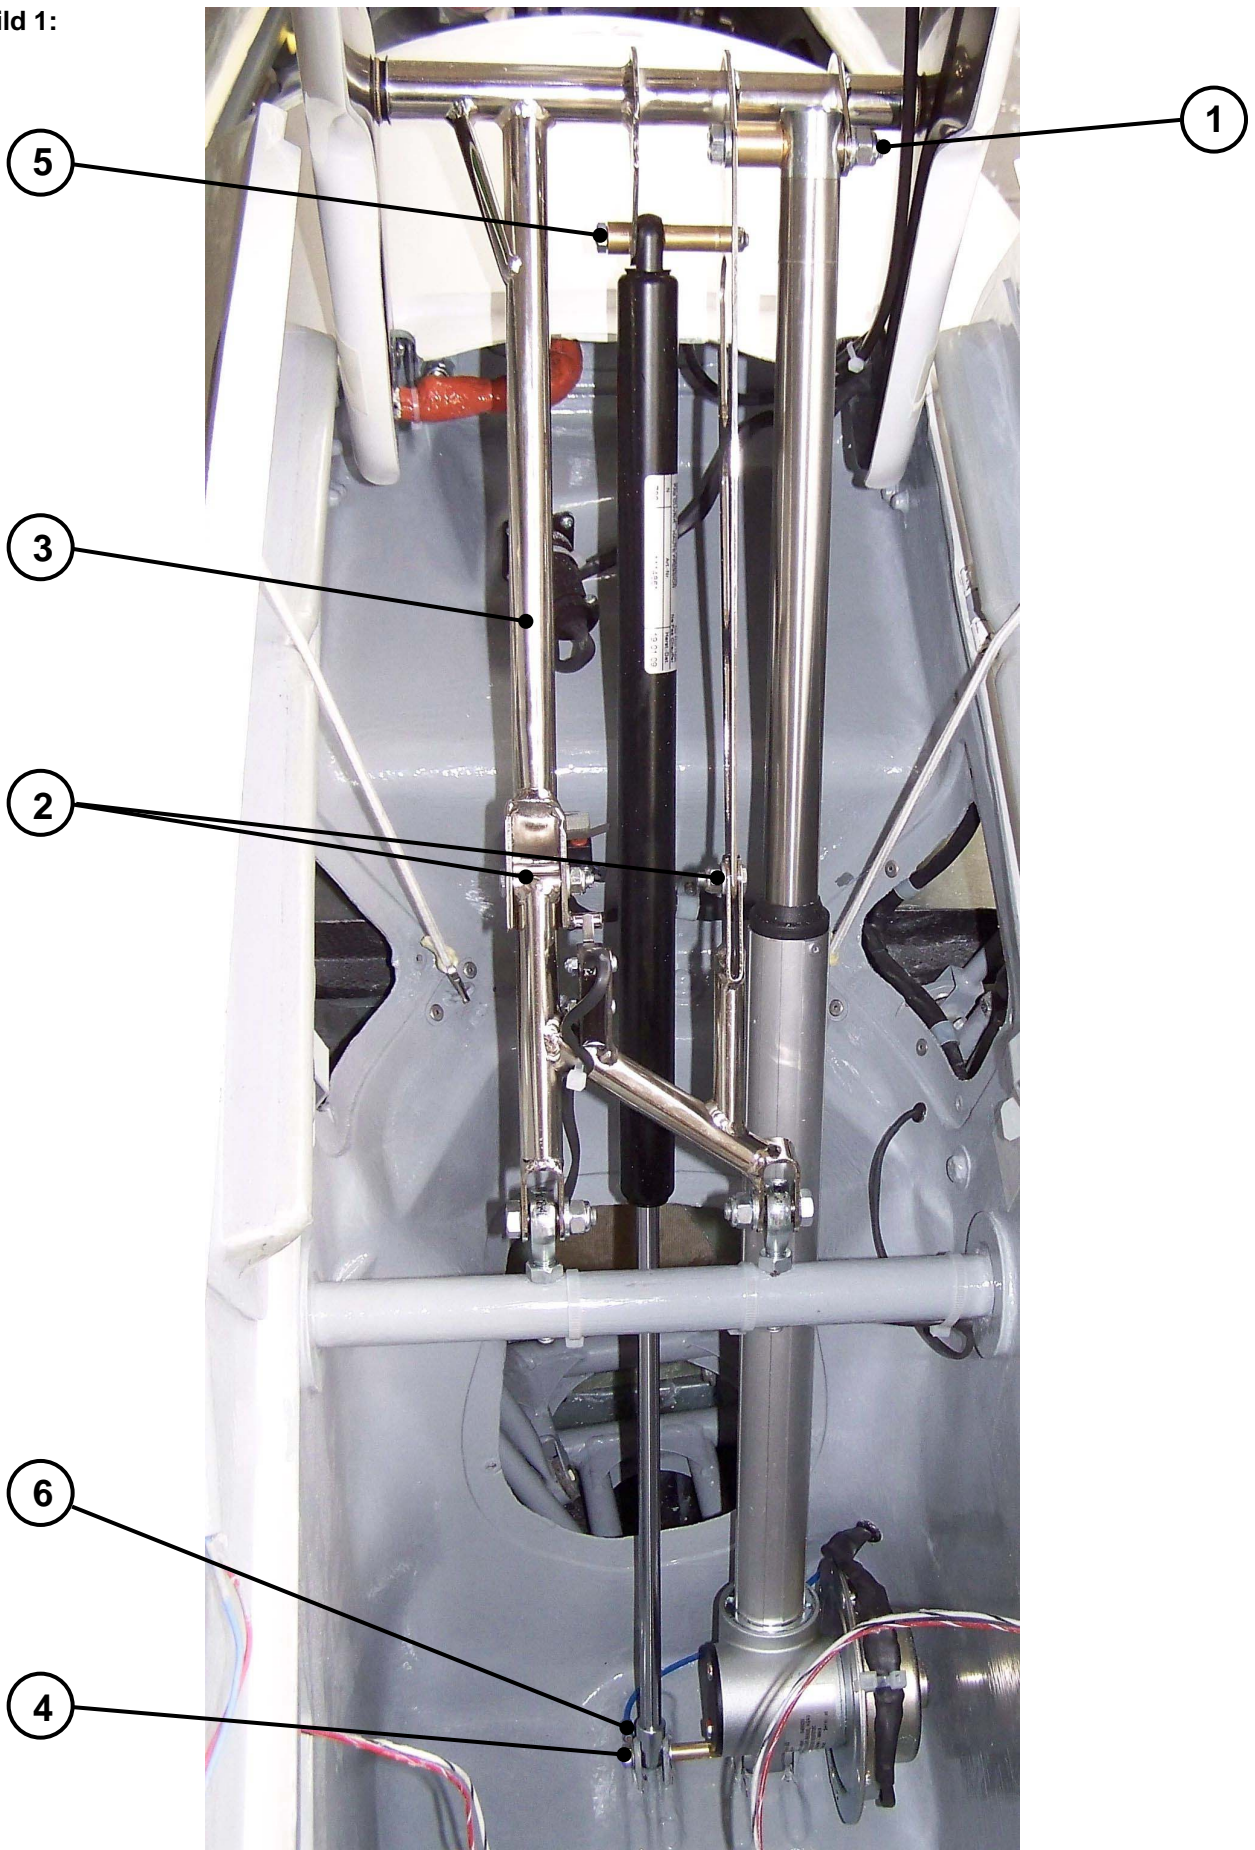
**Bild 1:**

**Maßnahmen:** Es empfiehlt sich etwas vorzubereiten, mit dem der Motor aufgehängt oder abgestützt werden kann (Galgen oder Holzlatte mit 110cm Länge), und eine zweite Person zum Helfen bereit zu haben. Für die folgende Beschreibung siehe Bild 1.

1. Das Triebwerk ausfahren, und wieder ein kleines Stück einfahren, um die Spindel zu entlasten. Den Hauptschalter abschalten.
2. Die Schraube am oberen Ende der Spindel entfernen ①. Mit einer funktionsfähigen Gasdruckfeder bleibt das Triebwerk stehen. Andernfalls muß es bereits jetzt aufgehängt oder abgestützt werden.

3. Die zwei Paßschrauben am Scharnier ② entfernen. Darauf achten nicht die Scheibe und die Messingbuchse pro Schraube zu verlieren. Die Hilfe der zweiten Person ist jetzt vonnöten. In dem Augenblick, in dem die zweite Schraube entfernt wird, ..

- (a) wird die obere Strebe ③ durch die Kraft der Gasdruckfeder nach oben oder nach unten schlagen. Man muß sie festhalten um das zu verhindern.
  - (b) muß das Triebwerk unterstützt werden, andernfalls fällt es zurück in den Motorkasten.

4. Die obere Strebe ③ wird nach hinten oben gedreht, bis die Gasdruckfeder vollkommen entspannt ist. Das Triebwerk kann jetzt aufgehängt oder abgestützt werden (z.B. mit der Holzlatte vom hinteren Ende des Motorraums).

5. Jetzt können die Schrauben ④ und ⑤ entfernt werden. Es sind insgesamt drei Messingbuchsen auf Schraube ④ aufgefädelt und es kann eventuell noch eine zusätzliche Scheibe zum Ausgleich von Toleranzen zwischen den Schenkeln des U-Bocks aufgefädelt sein. Die Gasdruckfeder und/oder die Spindel kann jetzt herausgenommen werden.

6. Der Wiederezusammenbau erfolgt in umgekehrter Reihenfolge. Nur ungebrauchte Poly-Stop-Muttern verwenden.
7. Nicht vergessen, daß das Erdungskabel ⑥, die Gasdruckfeder und die Hubspindel alle auf der gleichen Schraube mit drei Messingbuchsen montiert sind.

8. Nicht die Messingbuchse unter dem Kopf von Schraube ⑤ vergessen. Die Orientierung der Messingbuchse für die Gasdruckfeder auf dieser Schraube kann Bild 1 entnommen werden.

9. Es ist wichtig, die Paßschrauben am Scharnier ② von der richtigen Seite einzufädeln (von außen nach innen, siehe Bild 1). Darauf achten, daß die Fahne des Endschalters auf der richtigen Seite des kleinen Betätigungsbolzens liegt..

10. Es ist wichtig, die Buchse bei ① mit der richtigen Orientierung einzubauen (siehe Bild 1)
