Kennblatt Nr. Type Certificate Data Sheet No.	4603 Ausgabe 5 vom 18. Dezember 2001 4603 Issue 5, December 18 th , 2001
Gegenstand	Kontrolle des in Flugrichtung vorderen Vergasergehäuses und gegebenenfalls Austausch des Teils.
Subjekt	<p>2 350 Werksnummern 490 bis 530 2 350 D Werksnummern 1 bis 35</p> <p>Check of the carburetor housing of the front cylinder in flight direction and if necessary replacement of the part.</p> <p>2 350 engine serial numbers 490 to 530 2 350 D engine serial numbers 1 to 35</p>
Dringlichkeit	Bei einem Leistungsabfall sofort, oder bei nächster 25 Std Kontrolle jedoch spätestens bis zum 31.12.2011
Urgency	If a power loss occurs immediately or with the next 25 h inspection but latest December 31 st , 2011
Vorgang	Bei einem Teil der oben aufgeführten Motoren wurde ein Bearbeitungsfehler an den Vergasergehäusen des in Flugrichtung vorderen Vergasers mit Giesharz behoben. Durch die Einwirkung des Kraftstoffes kann es zur Auflösung des Harzes kommen. Dabei können Bohrungen, durch die Kraftstoff fließt verstopft werden. Die Regeleinheit des Vergasers ist zu demontieren und es ist zu kontrollieren, ob am Gehäuse Bohrungen mit Giesharz ausgefüllt sind. Ist dies der

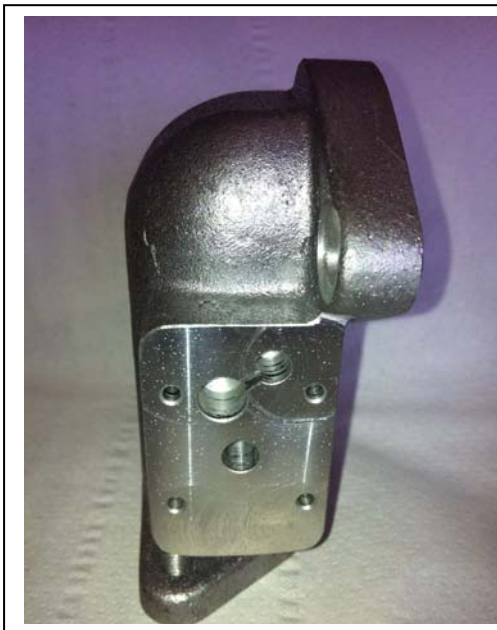
Neues Teil
New part
