Filt für ASW 15 a. 15 B
Dr. H. Nr. 15356.

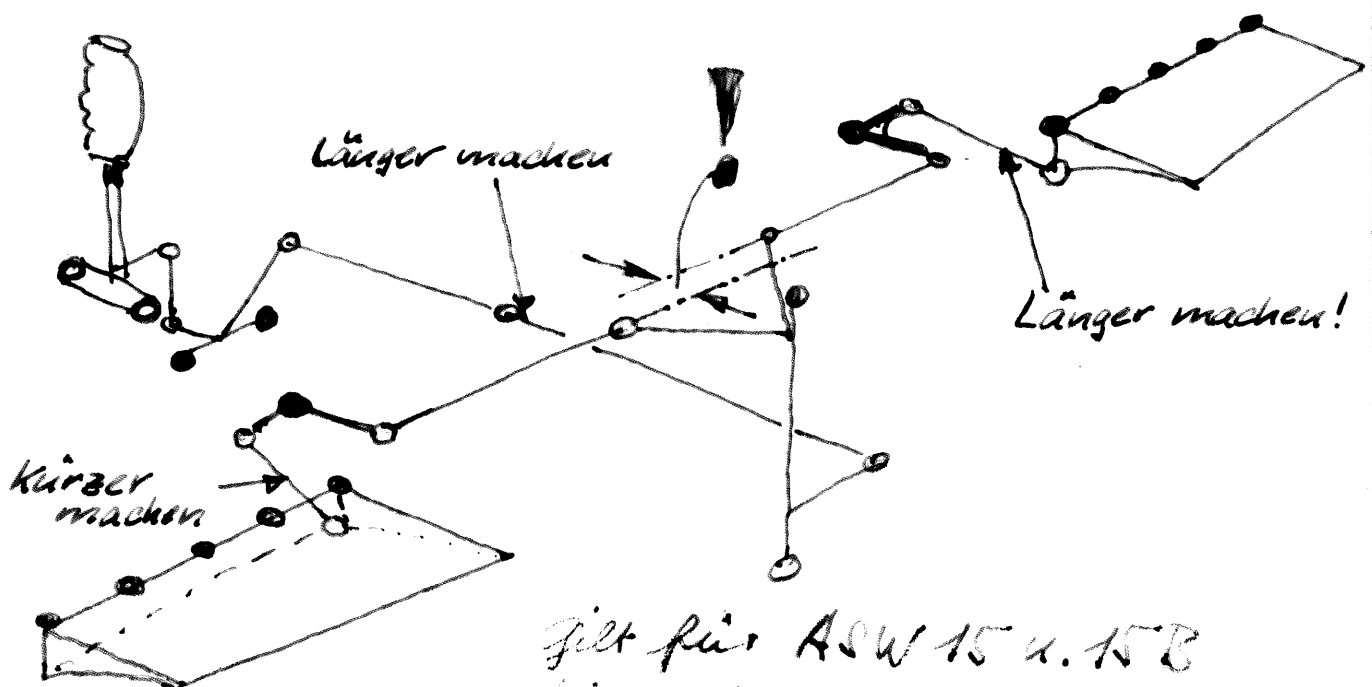
1. Segelflugzeug fliegt bei losgelassenem Knüppel eine Rechtskurve.
2. Im Geradeausflug muß der Knüppel mit zunehmender Geschwindigkeit immer stärker nach links gedrückt werden.

Ursache: Der Querruder-Hebel im Querruder ist geringfügig verdreht eingestellt.

Abhilfe: Querruder-Steuertriebsstangen an den Verstellköpfen neu einstellen, danach Knüppel wieder in Mittelstellung bringen.
