## **Flughandbuch**

Der vorliegende Anhang 01-2021 führt ergänzende Informationen, Vorgaben und Beschränkungen zum eigentlichen Flug- und Betriebshandbuch auf. Der Anhang besitzt dieselbe Gültigkeit wie das Basishandbuch. Die hierin aufgeführten Beschränkungen und Hinweise müssen daher von der Besatzung und/oder dem Halter vollumfänglich beachtet werden.

## **Betriebshandbuch**

## 3 Kontrolle des Höhenruders

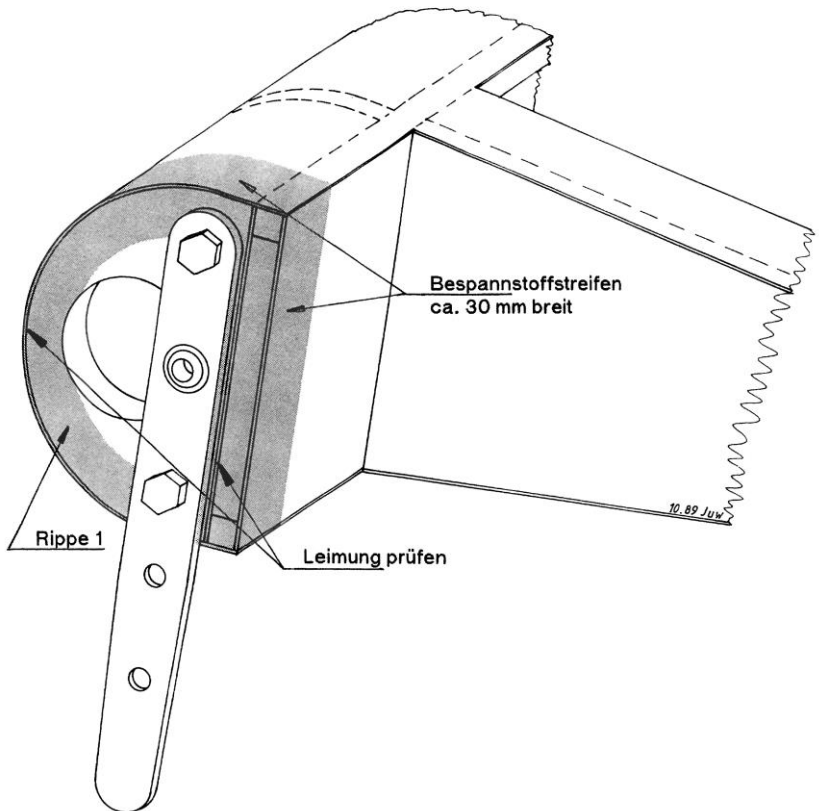
Fig. 3-1 Ansicht der rechten Höhenrunderhälfte

5. Sind keine Beschädigungen an der Leimung festgestellt worden, ist die Kante wieder mit einem Bspannstoffstreifen wie in Fig. 3-1 dargestellt zu verschließen. Abschließend Wetter- und Feuchtigkeitsschutz aufbringen (lackieren).

2. Höhenruderhälften demontieren
3. Bspannstoffstreifen über der Verklebung von Rippe 1 und Beplankung der Rudernase entfernen (Holzstruktur nicht beschädigen!)

4. Prüfen, ob die Leimung zwischen Rippe 1 und dem Sperrholz der Rudernase bzw. dem Höhenruderholm in einwandfreien Zustand ist. Unter Verwendung einer Messerspitze oder einer Fühlerlehre an der Leimung kann der feste Sitz der Teile überprüft werden. Die Prüfung sollte zusätzlich auch von innen mit Hilfe eines Spiegels oder Endoskops erfolgen.
