Vorbeugemaßnahmen gegen Flattererscheinungen unter besonderen Betriebsbedingungen.

### Prüfung und Absicherung der Schnellverschlüsse (von L'Hôtelier) der Steuerung

### Überprüfung, Wartung und Einstellung der Schleppkupplung

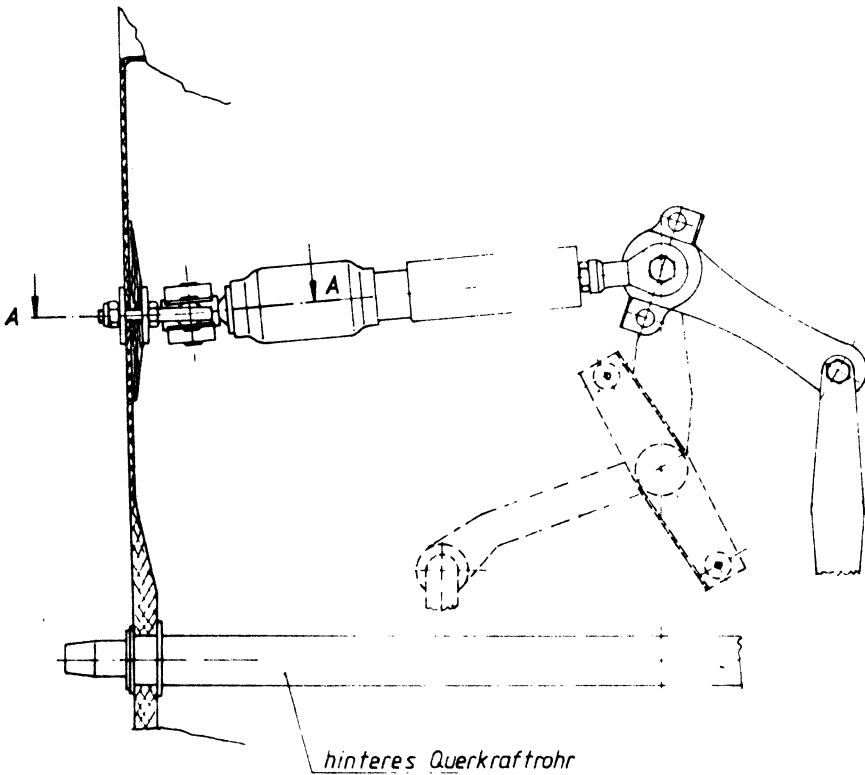
Ansicht von oben

Da es bisher nicht gelungen ist, eine durch Versuch oder Flatterrechnung belegbare Erklärung des Phänomens zu erreichen, wurde der Einbau eines Flatterdämpfers erprobt.

Der Dämpfer ist verhältnismäßig leicht ein- oder ausbaubar. (siehe Seite 40 m)

Falls Flüge in heißen Ländern vorgesehen sind, wird der Einbau des Dämpfers dringend empfohlen. ⚡
