ASW 20 L - Flughandbuch -

Vorbeugemaßnahmen gegen Flattererscheinungen unter besonderen Betriebsbedingungen.

TM - Nr. 17

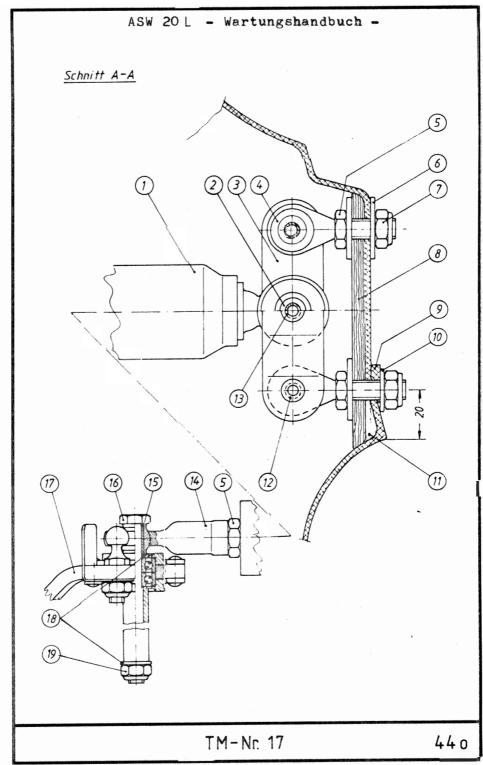
44 n

Bei sehr heißem Wetter (Temperaturen über 35°C) sind in USA, Australien, Südafrika und Brasilien an einigen Stücken niederfrequente Flattererscheinungen (geschätzte Frequenz 5 Hz) mit starker seitlicher Bewegung des Knüppels beobachtet worden.

Da es bisher nicht gelungen ist, eine furch Versuch oder Flatterrechnung belegbare Erklärung des Phänomens zu erreichen, wurde der Einbau eines Flatterdämpfers erprobt.

Der Dampfer ist verhältnismäßig leicht ein- oder ausbaubar. (siehe Seite 44 m)

Falls Flüge in heißen Ländern vorgesehen sind, wird der Einbau des Dämpfers dringend ampfohlen.

Der Dämpfer konnte bis zu Außentemperaturen von - 35°C ohne unzumutbare Einschrünkung der Quersteuerbarkeit durch Schwergängigkeit erprobt werden.
Falls Flüge in sehr große Flughöhen und/oder sehr kaltes Wetter geplant sind, muß der Dämpfer ausgebaut werden.
