III. NOTVERFAHREN

III. 1. VERHINDERN UND BEENDEN DES TRUDELNS

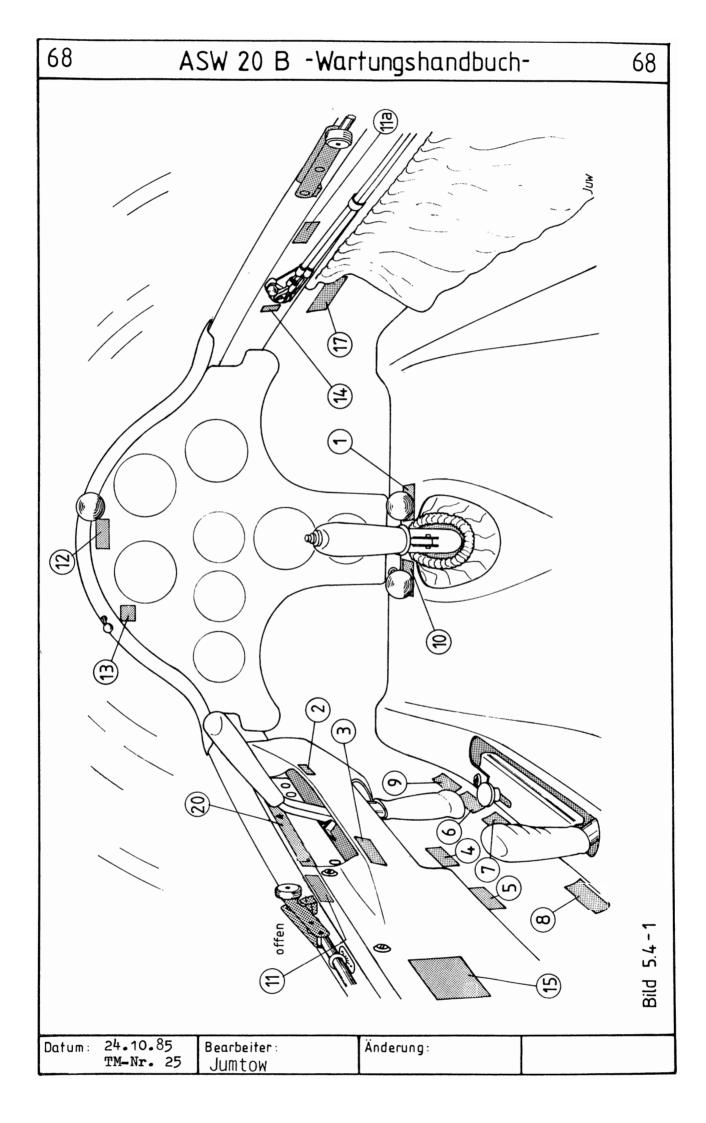
An der Unterseite des Instrumentenpilzes angebracht. ■ LANDUNG nur im Endtei
■ LANDING for final only
