**Rotax Motor Type 505 und Type 505 A**

Gegenstand: Einführung einer neuen Elektronikbox mit einer geänderten Verkabelung der Ankerplatte.

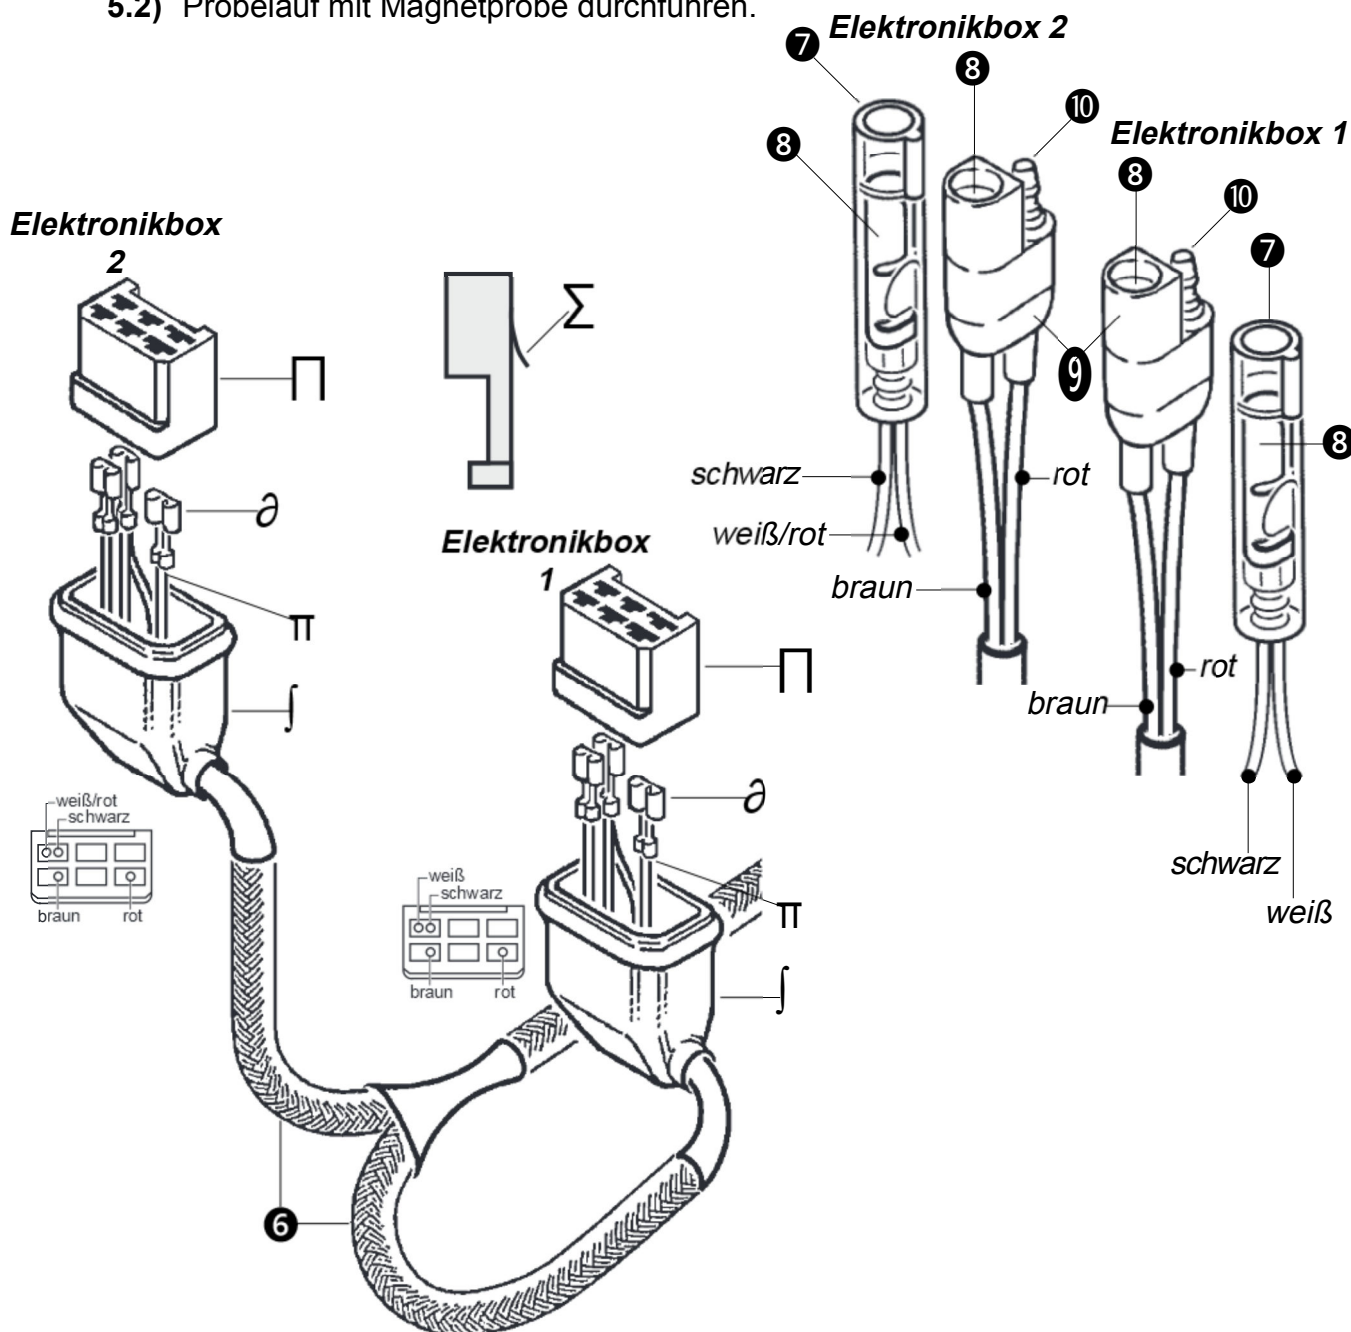
- 4.1) Alle Flachstecker ∂ , durch Zurückdrücken des Widerhakens Σ , aus dem Steckergehäuse \square ausziehen.
- 4.2) Kabel am Ende π der Flachstecker abzwicken.

- 4.3) Schutzkappen \int entfernen.
- 4.4) Das Entstörgeflecht $\textcircled{6}$ ist nicht mehr erforderlich, soll jedoch weiterhin am Kabelstrang verbleiben da die Masseleitungen für Zündboxen am Entstörgeflecht angelötet sind. Andernfalls sind beide Masseleitungen, von der Grundplatte ausgehend, neu auszuführen.

- 4.6) Neue Isolierhülse $\textcircled{7}$ auf schwarze und weiße Leitung des Zündkreises 1 aufschieben und Kontaktbuchse $\textcircled{8}$ auf beide Leitungen anschlagen. Leitung mit angeschlagener Kontaktbuchse in die Isolierhülse ziehen bis dieser einrastet. Der gleiche Vorgang erfolgt bei schwarzer und weiß/roter Leitung des Zündkreises 2.

4.7) Steckergehäuse ⑨ auf rote und braune Leitung des Zündkreises 1 bzw. 2 schieben. Steckerstift ⑩ auf roter und Kontaktbuchse ⑧ auf braune Leitung anschlagen.

- 4.5) Beim Leitungsstrang für Zündkreis 2 ist der Schrumpfschlauch aufzuschneiden und die mitgelieferte 70 mm braune Masseleitung an Stelle der zu kurz gewordenen Masseleitung anzulöten. Neuen, mitgelieferten Schrumpfschlauch anbringen.

Leitungen mit Steckerstift bzw. Steckerbuchse in das Steckergehäuse ziehen.

▲ ACHTUNG: Die Leitungsfarben dürfen nicht vertauscht werden!
