Gültig für ASW-15B ab W.Nr. 15357.

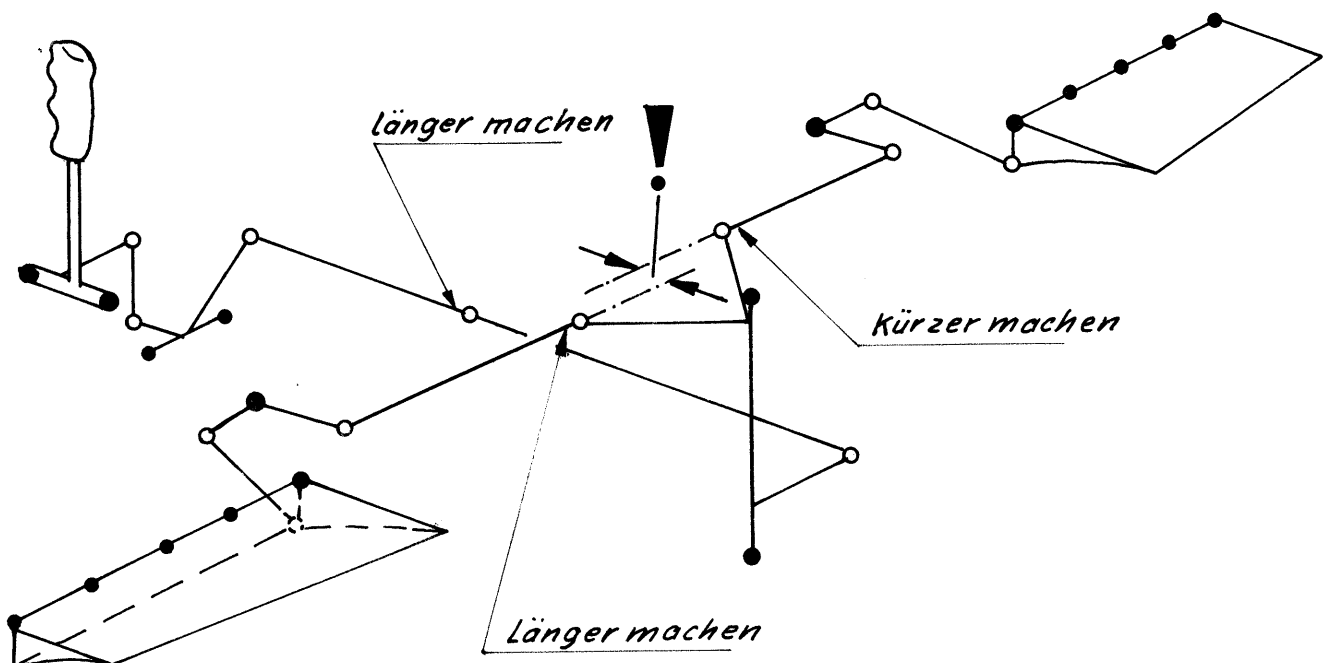
1. Das Segelflugzeug fliegt bei losgelassenem Knüppel eine Rechtskurve.
2. Im Geradeausflug muß der Knüppel mit zunehmender Geschwindigkeit immer stärker nach links gedrückt werden.

Der Querruderhebel im Rumpf ist geringfügig verdreht eingestellt

Zuerst Querruder-Antriebsstangen an den Verstärkungen neu einstellen; nach Probeflug Knüppel in Mittelstellung bringen.
